# DOSSIER DE DIAGNOSTIC TECHNIQUE

Numéro du dossier : 2021-07-025-D1 du 27/07/2021

1 Rue de Reuilly  
75012 - PARIS 12

Description : Appartement 2 Pièces-Bâtiment - Escalier: Cour situé au 1er - Porte : Droite

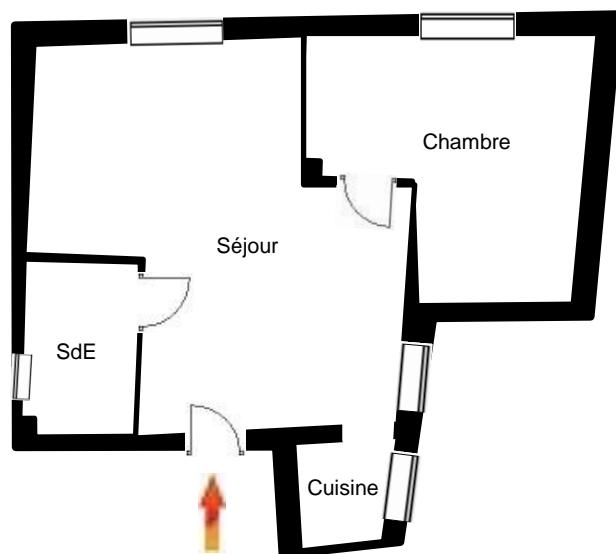
Croquis : 1er

### Schéma de repérage

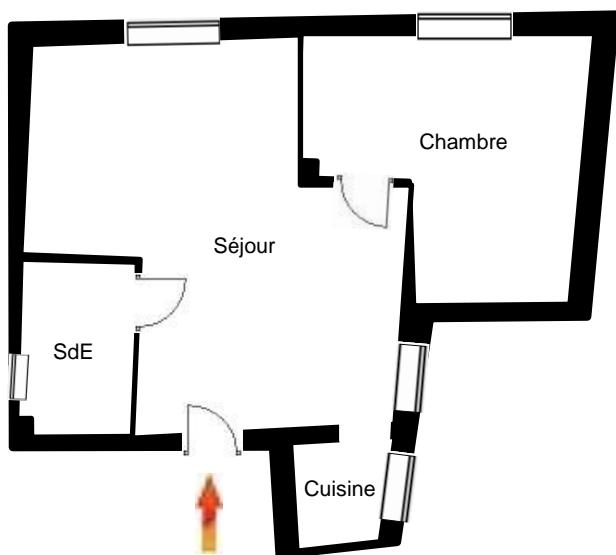
Croquis : 1er

(\*) Ce croquis est établi à titre d'information et ne constitue pas un officiel et rigoureusement identique à l'appartement visité

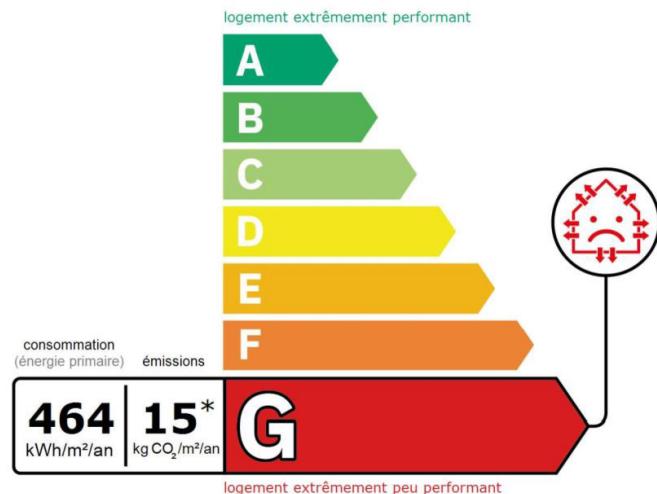
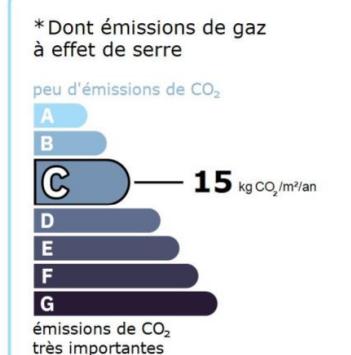
## Performance énergétique et climatique

Le niveau de consommation énergétique dépend de l'isolation du logement et de la performance des équipements.  
Pour l'améliorer, voir pages 4 à 6

Ce logement émet 559 kg de CO<sub>2</sub> par an, soit l'équivalent de 2 898 km parcourus en voiture.  
Le niveau d'émissions dépend principalement des types d'énergies utilisées (bois, électricité, gaz, fioul, etc.)

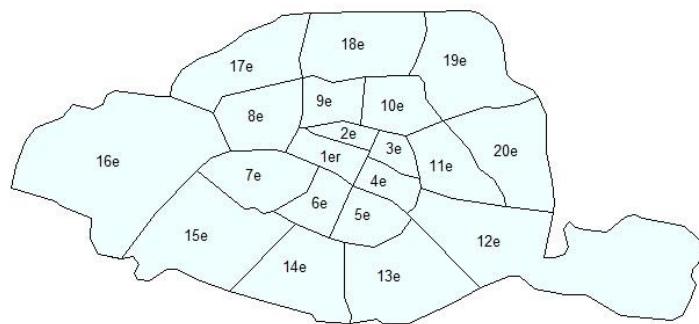
### PARIS (75)

#### CARTE DES ACTIVITÉS VOLUMIQUES DU RADON DANS LES HABITATIONS BILAN JANVIER 2000

Moyennes arithmétiques des mesures réalisées  
Nombre d'arrondissements mesurés : 20   Nombre de mesures : 60  
Moyenne de Paris : 22 Bq.m<sup>-3</sup>

Activité volumique en Bq.m<sup>-3</sup>
